## Ajokorttitoimiston esteettömyyskuvaus Tuusula Saapuminen

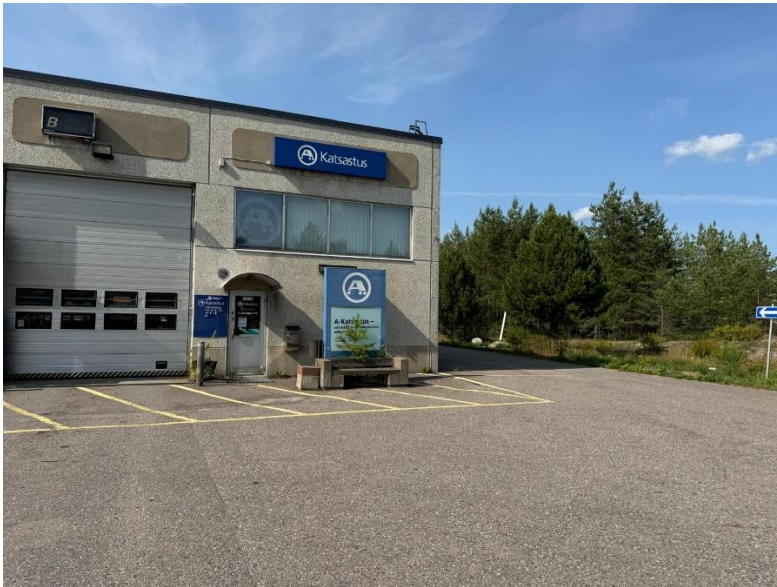
Saapuminen autolla: Saapuminen kohteeseen on opastettu Sulantieltä

Päätien opasteissa lukee vain A-Katsastus ja Isonkiventien päästä näkyy myös AjoVarman pienempi logo. AjoVarman osalta opasteet kohteeseen eivät ole selkeät.

Pihassa ei ole merkitty esteetön pysäköintipaikkaa. Pihassa on kuitenkin hyvin tilaa pysäköidä. Kulkureitti on tasainen ja asfaltoitu ovelle asti.

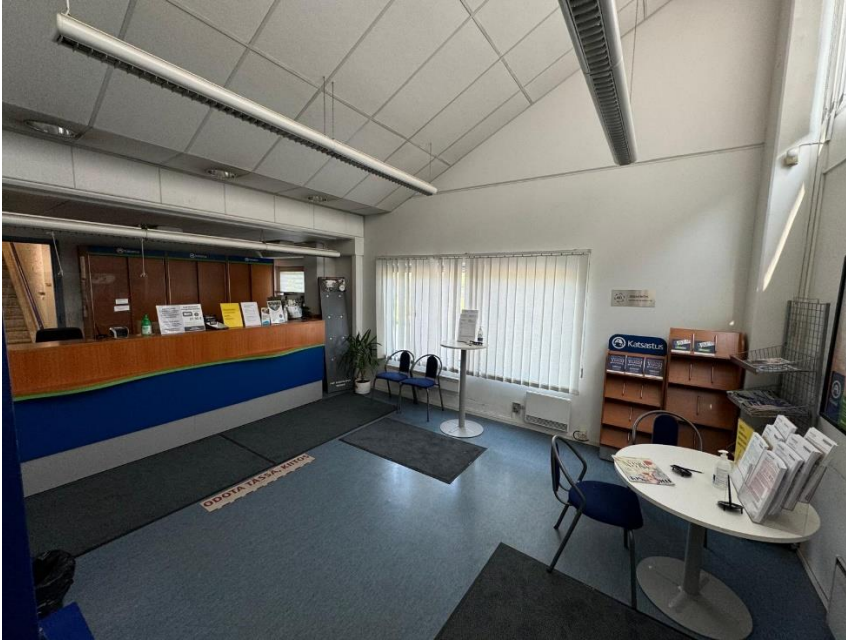
## Asiakaspalvelutila

Asiakaspalvelutilan lattia on luistamaton. Asiakas-palvelutiloissa on mattoja, jotka eivät ole liukkaita. Tumman harmaan matot erottuvat hyvin sinertävällä lattialla.

Asiakastilassa on neljä istumapaikkaa.

Palvelutiskejä on kaksi. Palvelutiskit on 1250 mm korkeat ja tiskillä ei ole istuinta.

Palvelupisteen palvelutiskeillä on muovipleksit. Palvelupisteen valaistus on tasainen ja heijastamaton yleisvalaistus. Palvelutiskein yläpuolella on kohdevalaistus.

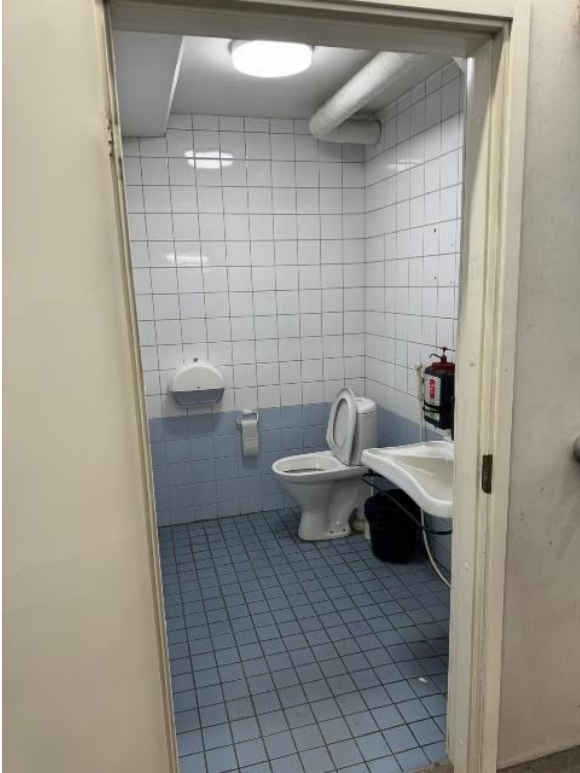
## WC-tila

Palvelupisteellä ei ole esteetöntä wc-tilaa. Normaaliin WC -tilaan on käynti katsastushallin puolelta. Oven vapaa kulkuaukko on vain 810mm ja siinä on 30mm kynnys. Wc:n seinät ja lattia ovat vaaleat ja sininen. Istuimen oikealla puolella on vain vähän vapaata tilaa. Vessassa ei ole hälytysjärjestelmää. WC -tilassa ei ole käsitukia Käsिसuihku löytyy. Hana on normaali. Käsiyyheteline ja vaatekoukut ovat 1500mm korkeudella. WC:n valaistus on tasainen.
