Palvelupisteen esteettömyyskuvaus

Sastamala 056867

Esteettömyyskuvaus päivitetty 9.1.2024

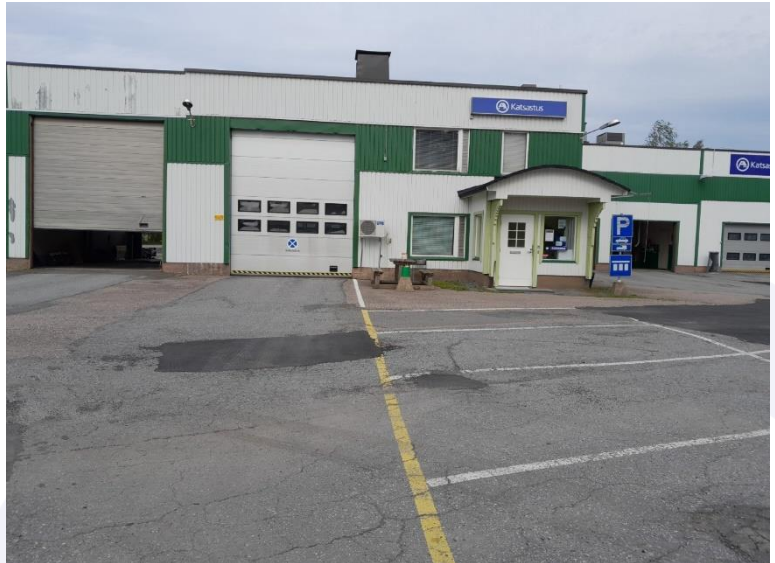
Saapuminen autolla:

Ei kunnollisia opasteita Ajovarmalle, mutta A-katsastuksen opasteet löytyvät. Sisäänkäynnin oven päällä on Ajovarman opaste. Piha-alue on asvaltoitu ja siinä on useita parkkiruutuja. Pihasta löytyy yksi invaruutu ulko-oven välittömässä läheisyydessä, joka on merkitty sinisellä invamerkillä. Saattoliikenteellä on mahdollisuus pysähtyä sisäänkäynnin välittömässä läheisyydessä. Ulko-ovella on ovikello, josta voi pyytää apua sisälle tuloon. Ulko-ovi on 910 mm leveä ja siinä on 20 mm korkea kynnyks sekä pieni liuska.

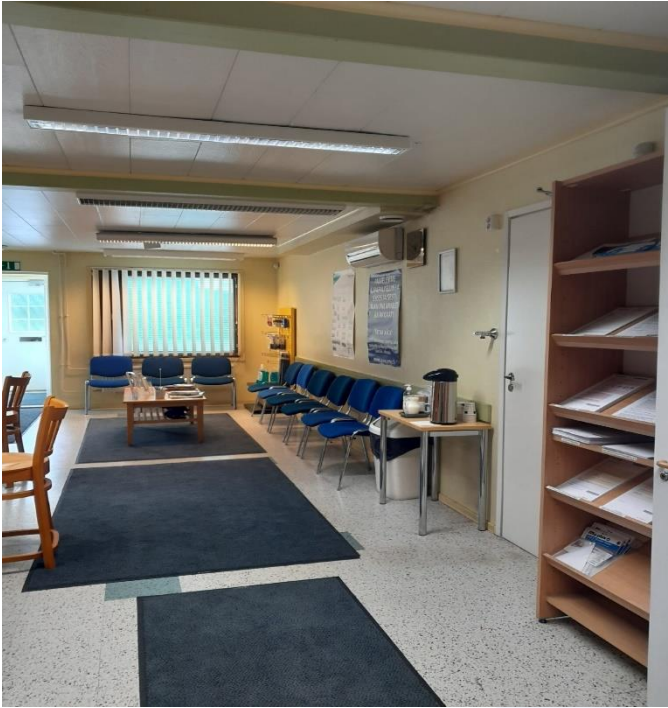
Asiakaspalvelutila:

Asiakaspalvelun tilan lattia on vaaleahko laattalattia. Asiakaspalvelutilassa on tummia mattoja, jotka erottuvat hyvin vaaleansävyisestä lattiasta. Asiakastilassa on yhdeksän istuinta ja ne ovat normaalin korkuisia.

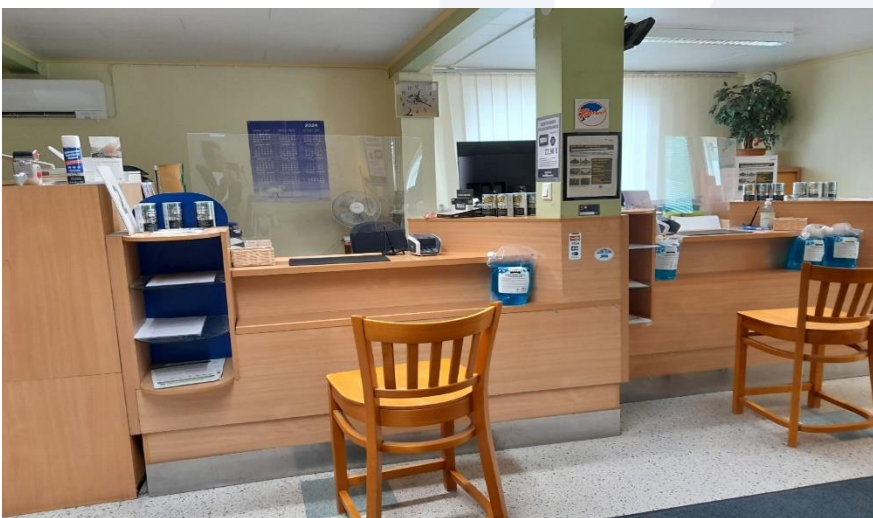
Palvelutiskejä on kaksi ja ne ovat 1000 mm korkeita. Niiden yhteydessä on yksi korkea istuin kummallakin palvelutiskillä. Palvelupisteiden valaistus on tasainen ja heijastamaton yleisvalaistus.

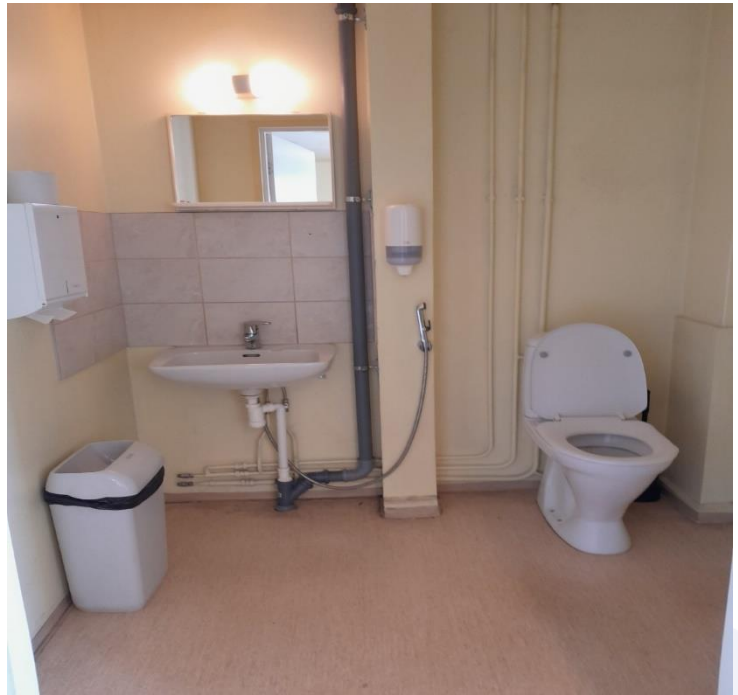
Wc-tila:

Palvelupisteellä on yksi asiakas wc-tila. Oven leveys on 900 mm ja siinä on 20 mm korkea kynnyks. Wc-tilaan on käynti asiakastilasta. Wc:n seinät vaalean keltaiset ja lattia ruskeahko muovimattoa. Wc:ssä ei ole käsitukia. Käsisuihku on käden ulottuvilla. Hana ei ole automaattinen, mutta normaalin pituinen kahva. Wc:n valaistus on tasainen.

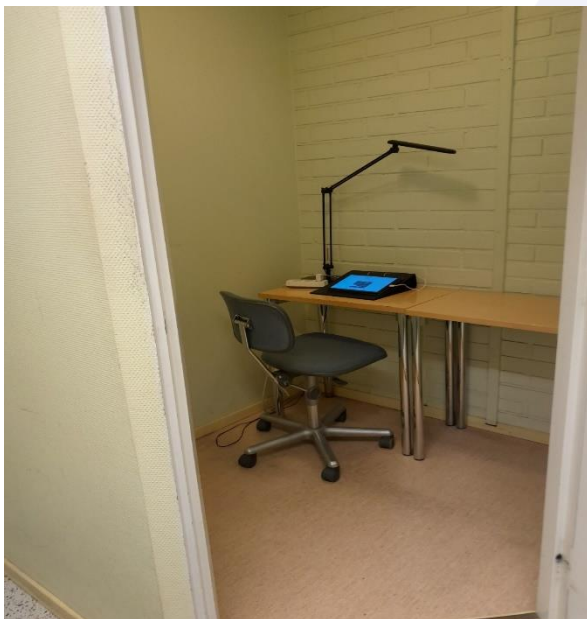
Muut tilat:

Teoriakoetilaan on käynti asiakastilasta. Teoriakoetilan oviaukko on 700 mm ja siinä on 20 mm korkea kynnyks. Huoneen valaistus on heijastamaton yleisvalaistus.
