## Ajovarma Kolari 056952 esteettömyyskuvaus

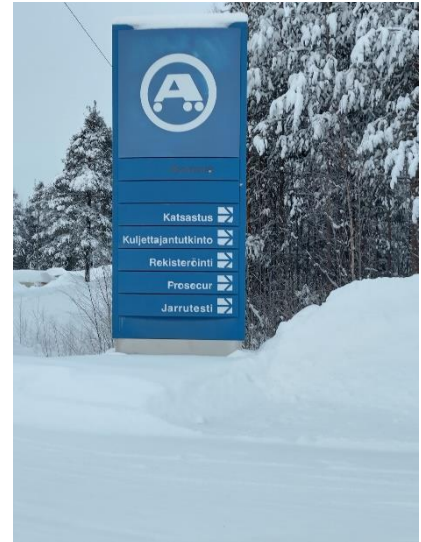
Pihalla hyvin tilaa pysäköintiin. Tien varressa opaste pyloni Ajovarmalle.

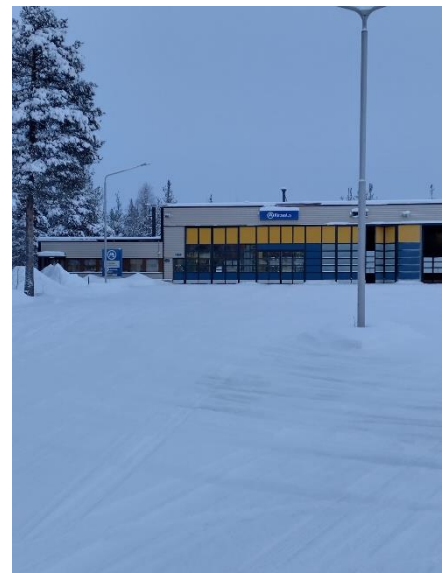
Koko piha on asfaltilla. Kulkureitti pääovelle tasainen.

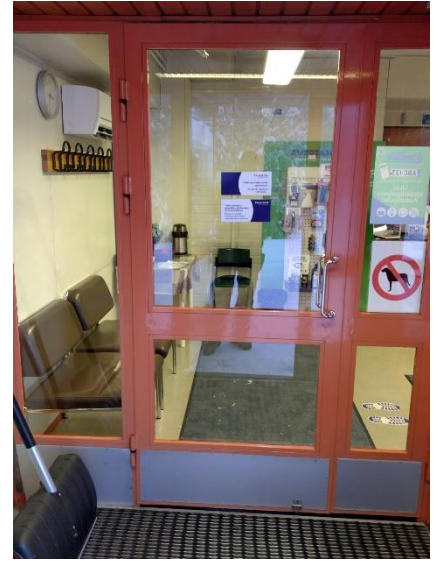
## Pääsisäänkäynti

Pääoven jälkeen on tuulikaappi ja toinen ovi. Pääsisäänkäynnillä on kynnyks 30mm.

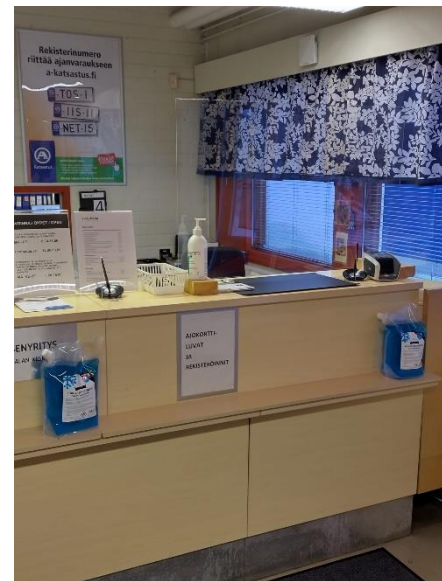
## Asiakaspalvelutila

Asiakaspalvelutilan lattia on luistamaton. Asiakastila ei ole meluinen. Palvelutiskeillä ei ole tuoleja. Asiakaspalvelutilassa on tuoleja ja kirjoituspöytä, jossa on tarjolla lomakkeita. Palvelutiskejä on kaksi, mutta paikalla on vain yksi palveluneuvoja. Palvelupisteen valaistus on tasainen yleisvalaistus.

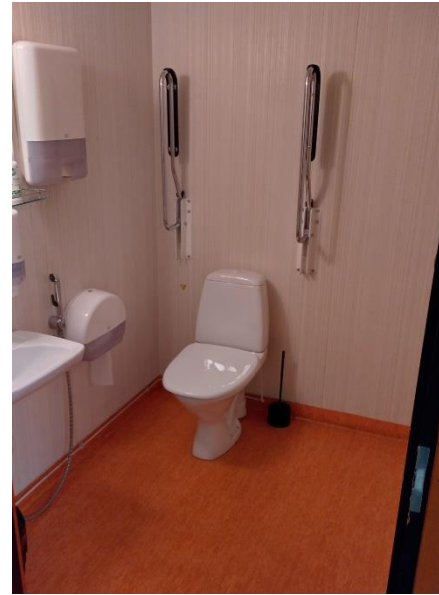
## WC- tila

Palvelupisteellä on esteetön WC-tila, johon on käynti asiakastilasta. Oven vapaa kulkuaukko on 850mm. WC-tiloissa on käsituet, jotka on kiinnitetty seinään. WC-tiloissa ei ole hälytysjärjestelmää.

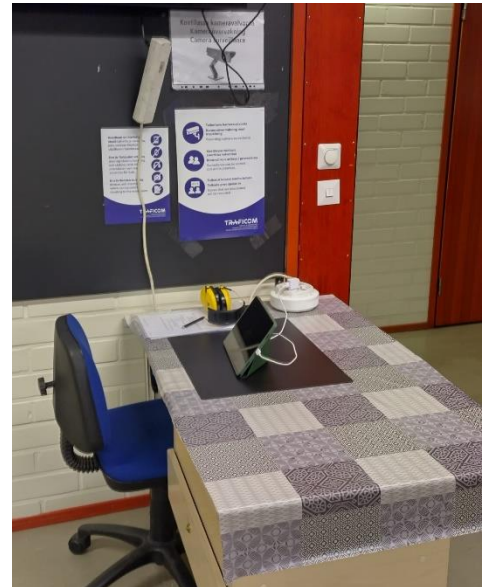
## Muut tilat

Teoriakoetilan on käynti asiakastilasta. Teoriakokeet tehdään erillisessä huoneessa – oviaukon leveys 800 mm. Tilaan saattaa kantautua ääniä toimistosta. Teoriakokeen tekijällä mahdollisuus käyttää kuulosuojaimia.
