Ajovarma Kuusamo 056874 esteettömyyskuvaus

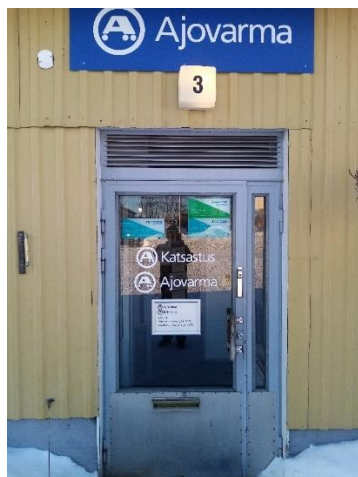
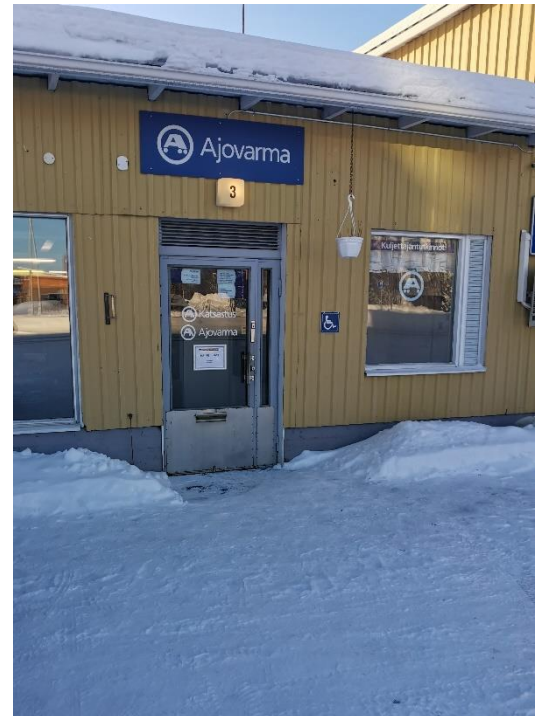
Saapuminen autolla:

Pihalla hyvin tilaa pysäköintiin. Koko piha on asfaltilla. Esteetön pysäköintipaikka merkitty Inva-pysäköintimerkillä. Kulkureitti pääovelle tasainen.

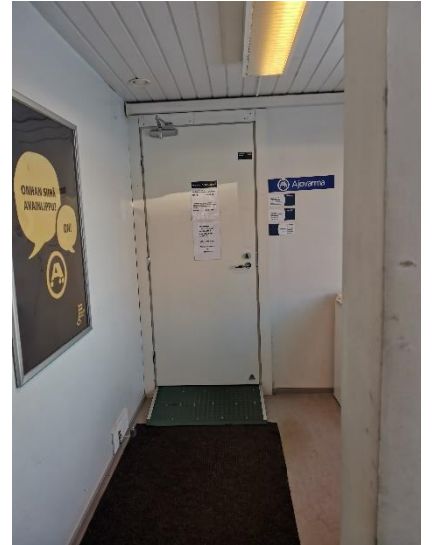
Pääsisäänkäynti:

Asiakaspalvelutilaan on pieni luiska – ei rappusia. Tarvittaessa asiakaspalvelija auttaa sisään pääsemisessä. Kuusamossa on kaksi asiakaspalvelutiskiä. Palvelutiskeillä ei ole istuimia, mutta tarvittaessa sellainen voidaan nostaa palvelun helpottamiseksi.

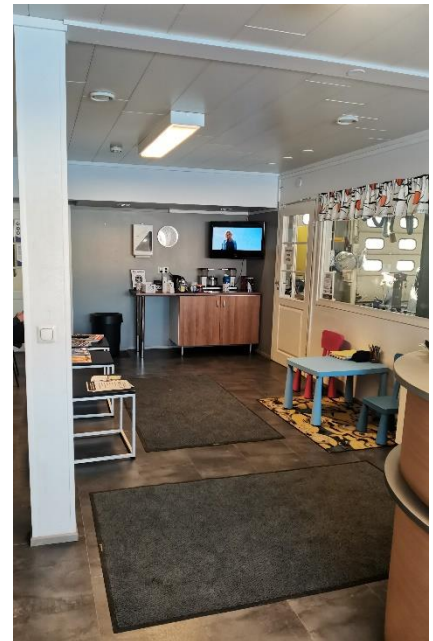
Asiakaspalvelutila on avara ja valoisa, jossa on istuimia ja pöytiä kaavakkeiden täyttämistä varten

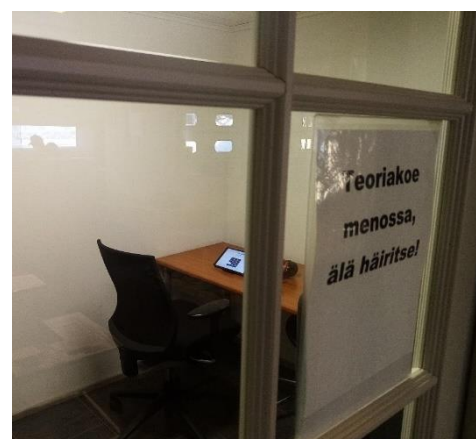
Muut tilat:

Teoriakokeet tehdään erillisessä huoneessa – oviaukon leveys 800 mm. Tilaan saattaa kantautua ääniä toimistosta. Teoriakokeen tekijällä mahdollisuus käyttää kuulosuojaimia.
