## Ajokorttitoimiston esteettömyyskuvaus Espoo Mankkaa

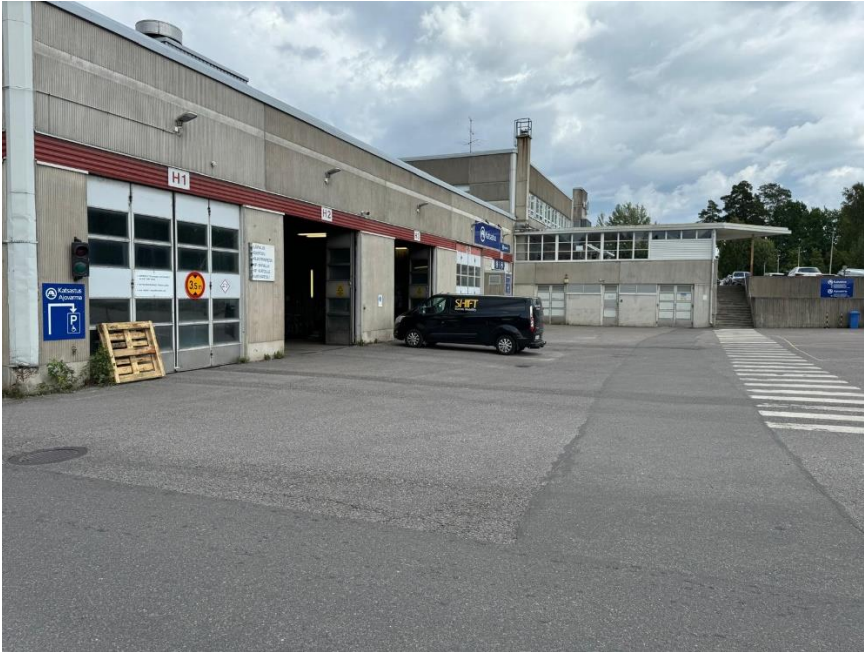
Saapuminen autolla: Saapuminen kohteeseen on opastettu Klovinpellontieltä.

Kylteissä lukee "AjoVarma ja isommalla A-Katsastus" ja seinissä olevissa opasteissa on yrityksen logo. Opasteet kohteeseen ovat isoja ja selkeitä. Ne erottuvat myös pimeällä, koska piha on valaistu.

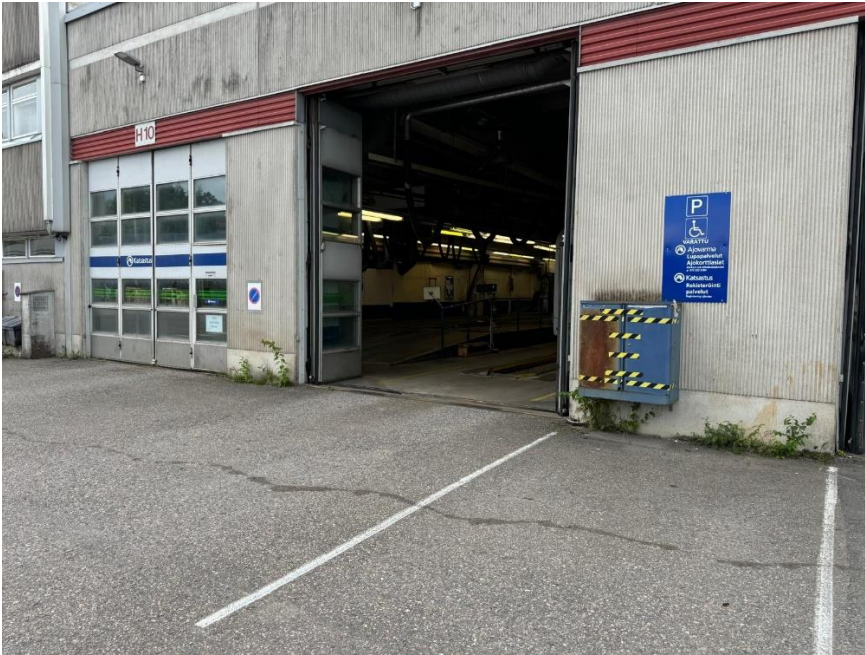
Esteetön pysäköintipaikka löytyy rakennuksen takaa, johon on opastus talon seinustalta. Paikka on merkitty inva-pysäköintimerkillä. Pysäköintipaikka on 2800 mm leveä ja 5000mm pitkä. Pysäköintipaikasta on vaihtoehtoiselle Nobinan oven sisään-käynnille 20 metriä ja kulkureitti on asfaltoitu ja valaistu. Oven aukileveys on 800mm ja reitillä on ensin 100mm ja 30mm kynnyks tilaan päästäkseen. Asiakkaan tulee soittaa toimiston numeroon avustusta varten.

Saattoliikenteellä on mahdollisuus pysähtyä takasisäänkäynnin välittömässä läheisyydessä. Saapuminen julkisilla kulkuvälineillä:  
Lähimmät julkisen liikenteen pysäkit ovat n. 180 metrin päässä pääsisäänkäynnistä, Klovinpellontien varressa. Pysäkiltä kulkureitti on asfaltoitu pääovelle. Reitillä on vain vähän kaltevuutta ja joitakin reunuskiviä tai korotuksia.

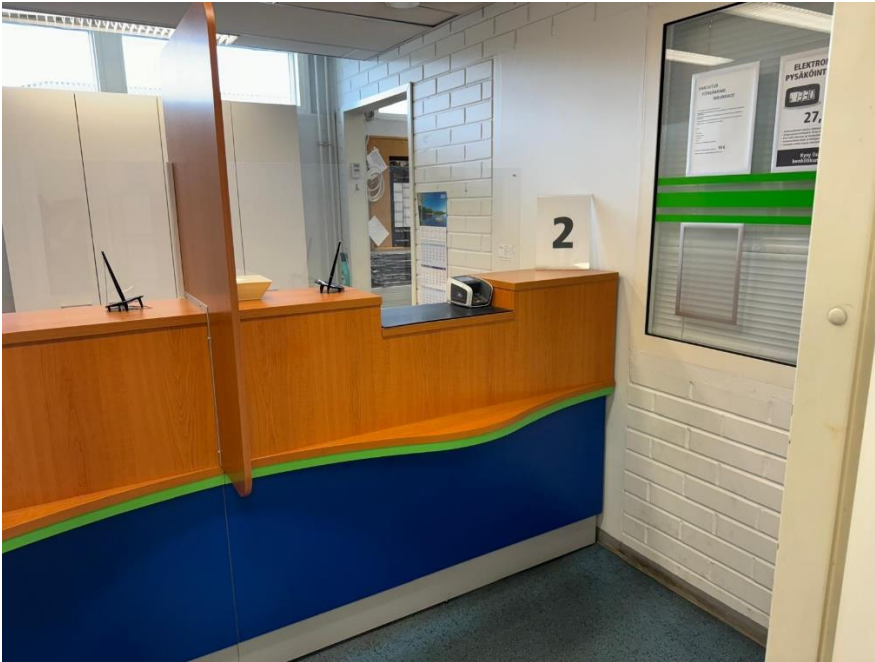
Asiakaspalvelutilan lattia on luistamaton. Ajovarman asiakas-palvelutilassa ei ole mattoja. Katsastuspuolen asiakastilassa on neljä istumapaikkaa. Palvelutiskejä on kaksi. Palvelutiskit on 1100 mm korkeat ja tiskillä ei ole tuolia. Palvelupisteen palvelutiskeillä on muovipleksit. Palvelupisteen valaistus on tasainen ja heijastamaton yleisvalaistus.
