Ajovarman esteettömyyskuvaus, Lieksa 4071

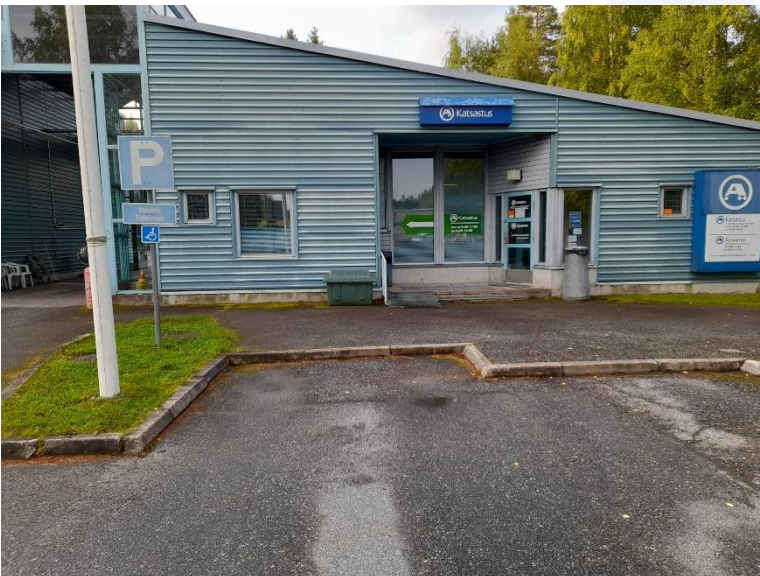
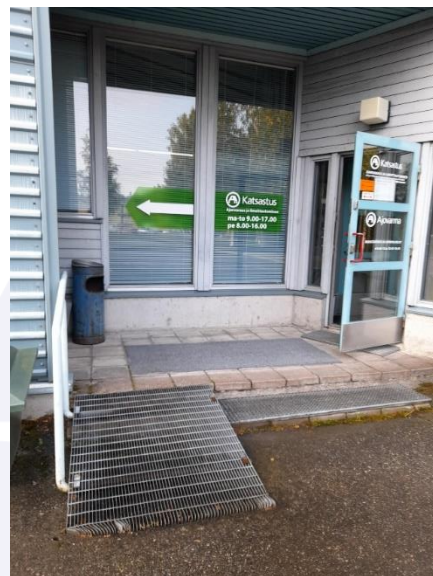
Pääsisäänkäynti on etupihalla. Sisäänkäynnille on loivennettu ramppi. Vapaa kulkuleveys sisäänkäynnillä on 850 mm. Kynnyksen korkeus on 78 mm.

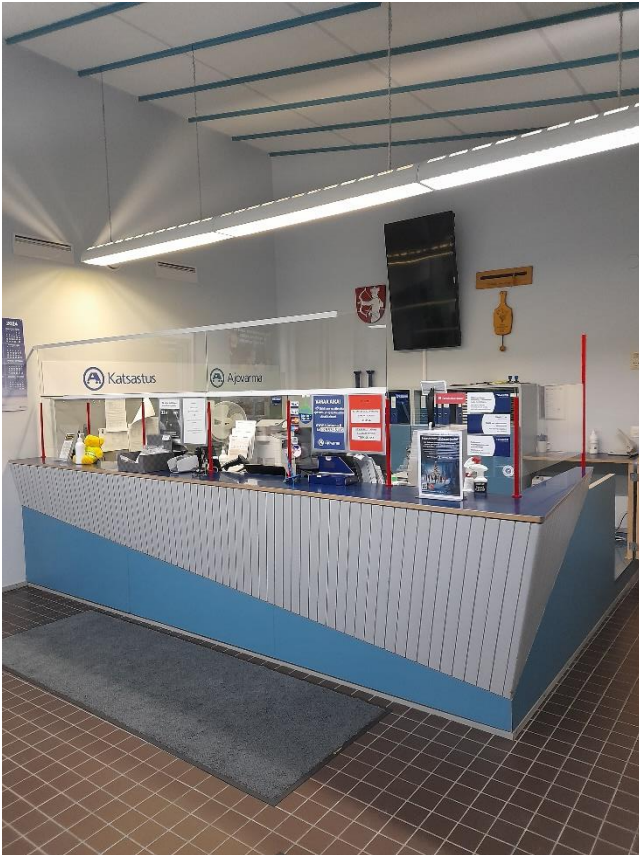
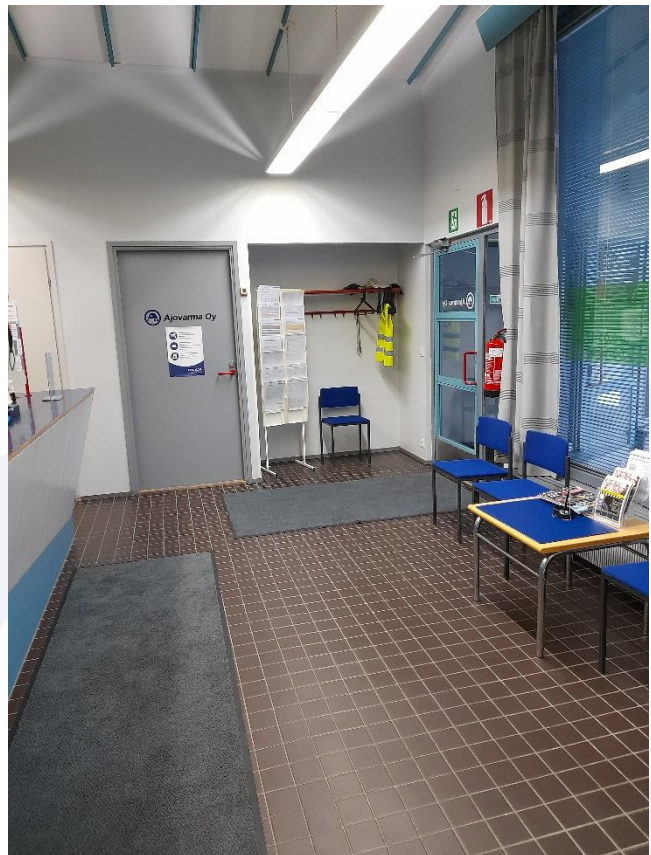
Asiakaspalvelutila

Asiakaspalvelutilassa on klinkkerilattia ja kaksi luistamatonta muovimattoa. Asiakastilassa on neljä istumapaikkaa. Palvelutiskin korkeus on 1020 mm. Palvelupisteen valaistuksena on loisteputkivalaistus.

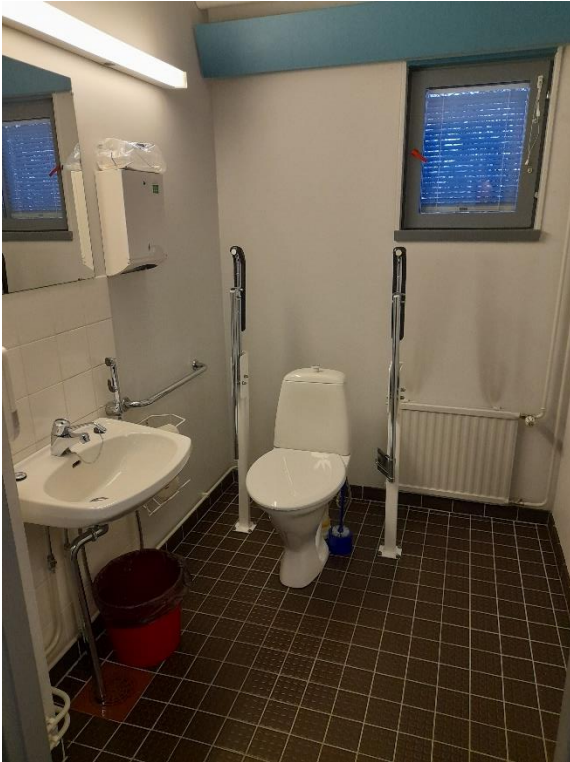
WC -tila

Palvelupisteellä on asiakas WC. WC-istuimen yhteydessä on käsituet. Oven leveys on 900 mm ja oviaukossa on 23 mm korkea kynnyslista. Pesualtaassa on varrellinen hana ja käsisuihku on WC-istuimen läheisyydessä. Valokatkaisin on oven vieressä.

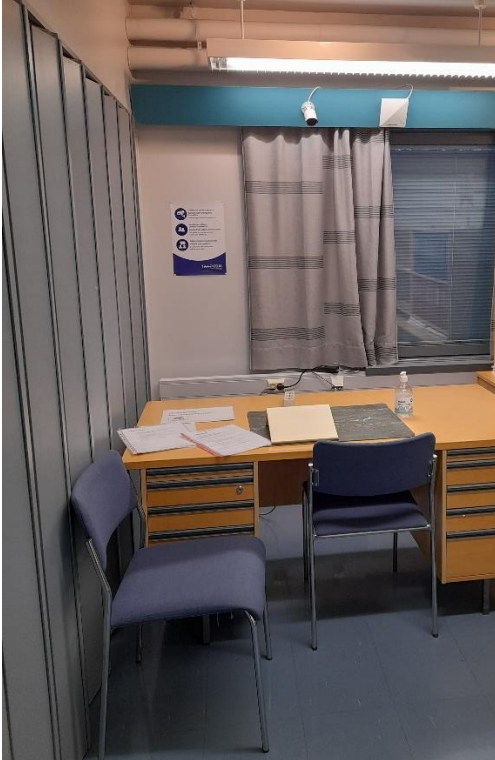
Muut tilat

Teoriakoetilaan on käynti toimistotilasta. Tilan oviaukko on 900 mm leveä ja oviaukossa on 20 mm korkea kynnyks. Tilassa on tasainen yleisvalaistus.
