## Ajokorttitoimiston esteettömyyskuvaus Vantaa-Kaivoksela

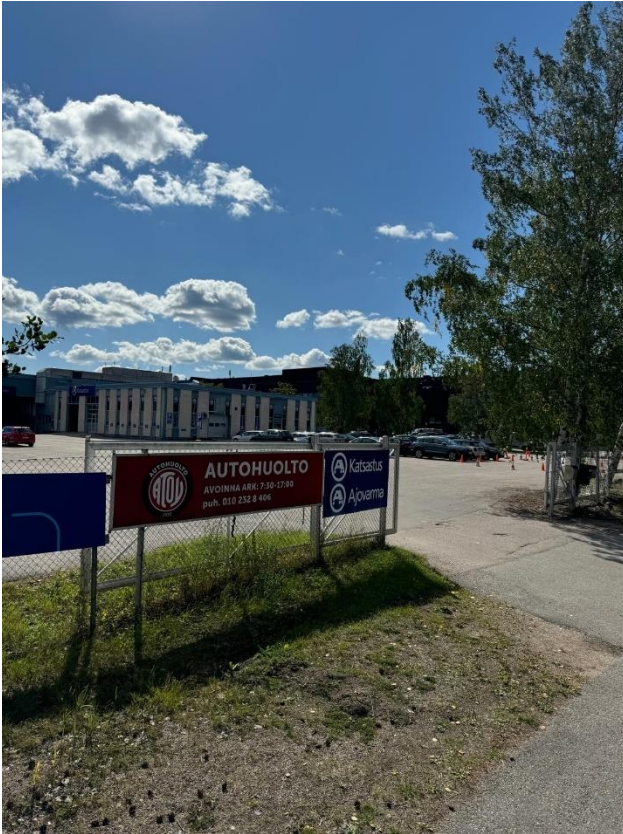
Saapuminen autolla: Saapuminen kohteeseen on opastettu Vetokujalta.

Opasteissa lukee "Ajovarma ja A-Katsastus" ja verkkoaidassa olevassa opasteessa on yrityksen logo. Opasteet kohteeseen ovat isoja ja selkeitä. Ne erottuvat hyvin myös pimeällä, koska katu on valaistu.

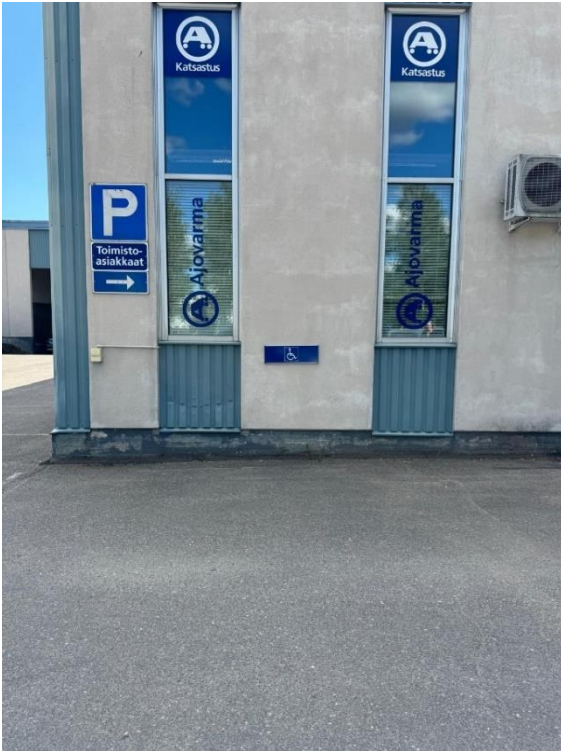
Esteetön pysäköintipaikka on pääoven välittömässä läheisyydessä. Pysäköintipaikka on merkitty sinisellä värillä ja siinä on inva-pysäköintimerkki. Pysäköintipaikka on 2400 mm leveä ja 5000mm pitkä. Pysäköintipaikasta on sisään-käynnille 10 metriä ja kulkureitti on asfaltoitu ja valaistu. Kulkureitillä on ramppi, jonka kaltevuus 5%.

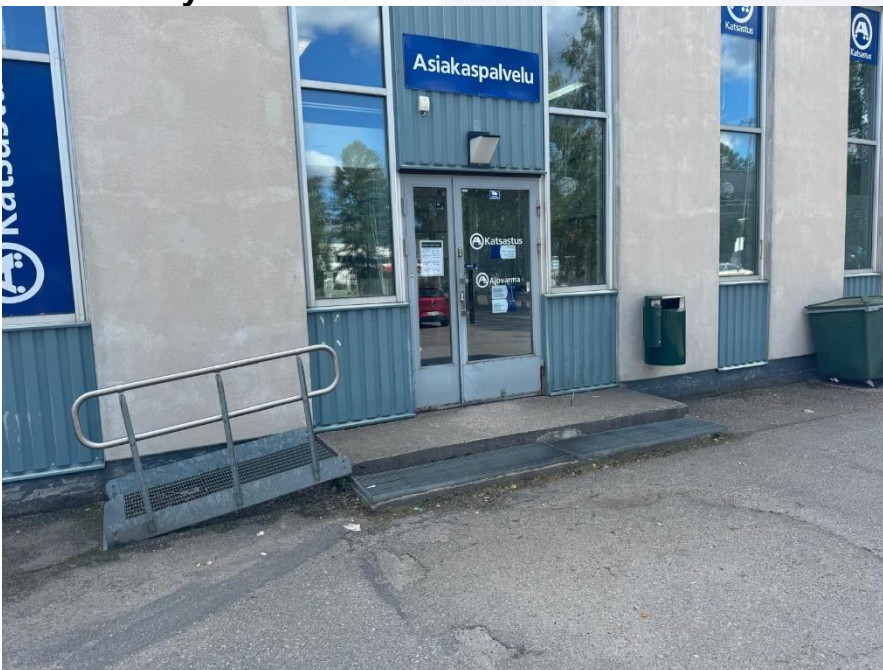
### **Pääsisäänkäynti**

Pääsisäänkäynti sijaitsee pysäköintipaikan edessä. Pääsisäänkäynti on lasiovinen ja harmaareunuksinen. Sisäänkäynti on valaistu. Sisäänkäynnin luona lukee asiakaspalvelu. Seinässä ei ole ovisummeria, mutta toimistosta on näkymä ovelle. Asiakaspalvelija tulee tarvittaessa auttamaan sisään pääsemisessä.

Pääsisäänkäynnillä ovella on 50 mm korkea kynnyks. Ovien avautumisaste huomioiden vapaa kulkuleveys on 840 mm kapeimmasta kohtaa, välissä on tuulikaappi ja toinen 25mm kynnyks.

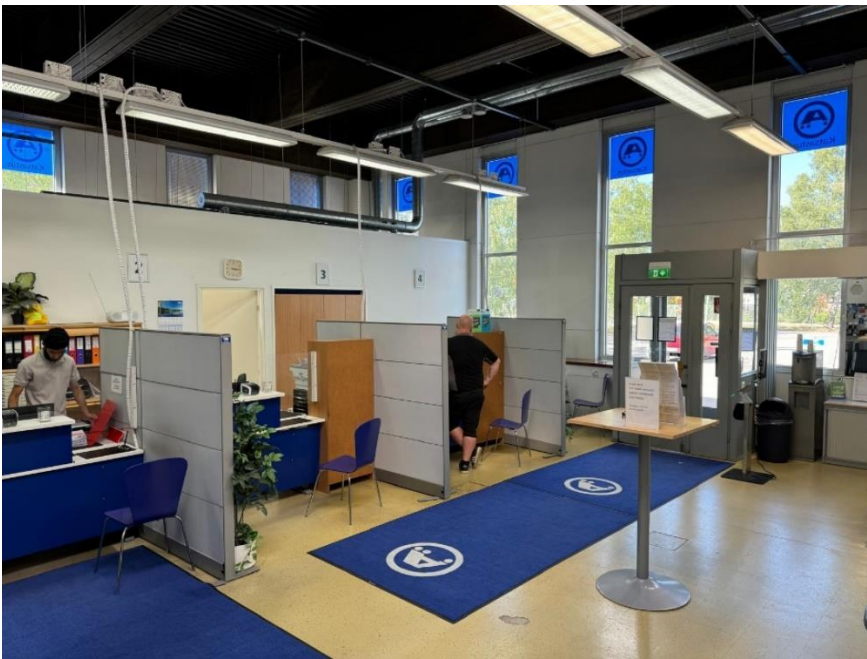
## Asiakaspalvelutila

Asiakaspalvelutilan lattia on luistamaton. Asiakas-palvelutiloissa on mattoja, jotka eivät ole liukkaita. Siniset matot erottuvat hyvin vaalealla lattialla.

Palvelutiskejä on neljä. Palvelutiskit on 720 mm korkeat ja tiskillä on istuin. Palvelupisteen palvelutiskeillä on muovipleksit. Palvelupisteen valaistus on tasainen ja heijastamaton yleisvalaistus. Palvelutiskien yläpuolella on kohdevalaistus.

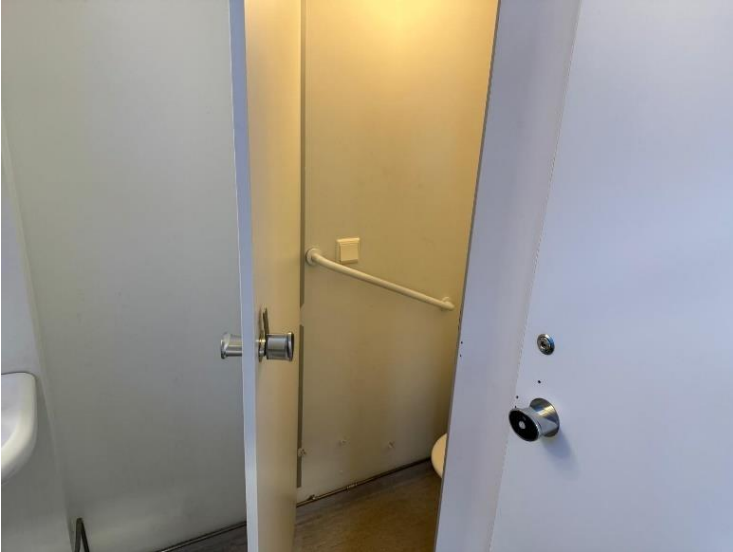
## WC-tila

Palvelupisteellä ei ole esteetöntä wc-tilaa. Normaaliin WC -tilaan on käynti asiakastilasta. Itse WC:n oven vapaa kulkuaukko on vain 600mm. Wc:n seinät ja ovat vaaleita ja lattia harmaa. Istuimen puolilla on vain vähän vapaata tilaa. Vessassa ei ole hälytysjärjestelmää. WC -tilassa on yksikäsituki, joka on kiinnitetty seinään. Käsisuihkua ei ole. Hana on normaali. Käsipyyhketeline ja vaatekoukut ovat 1500mm korkeudella. WC:n valaistus on tasainen.

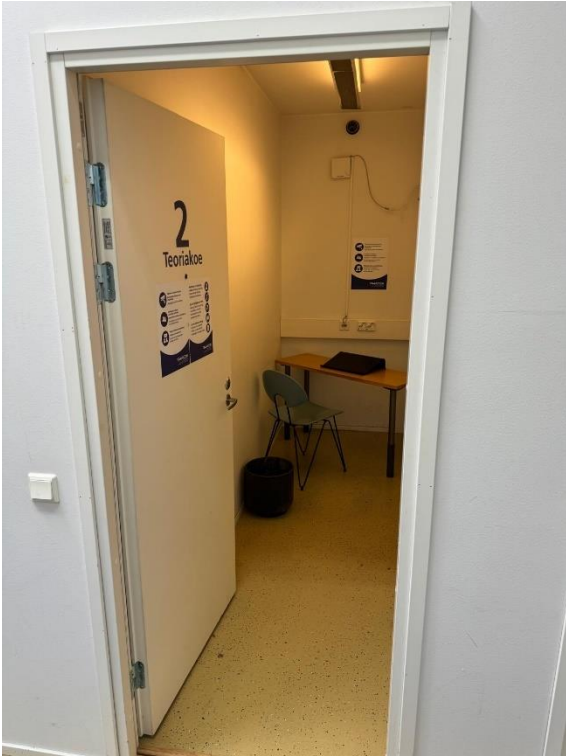
Teoriakoetilaan on käynti asiakastilasta. Lisäksi rakennuksessa on katsastuksen tilat.

Teoriakoetilan kapein oviaukko on 770mm leveä. Oviaukossa on kynnyks 25mm. Palvelupisteen valaistus on tasainen ja heijastamaton yleisvalaistus.
