Ajokorttitoimiston esteettömyyskuvaus Helsinki-Herttoniemi

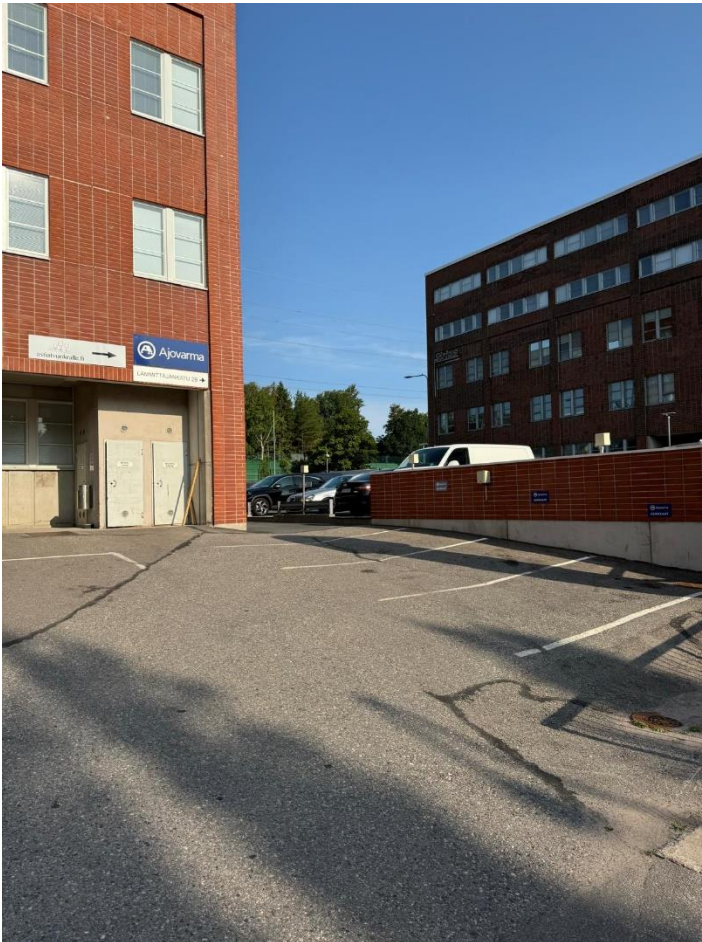
Opasteissa lukee "Ajovarma" ja sen on kiinni rakennuksen seinässä Opasteet kohteeseen ovat melko pienet, mutta selkeät. Se ei ole valaistu, mutta se erottuu riittävästi pimeällä, koska alue on valaistu.

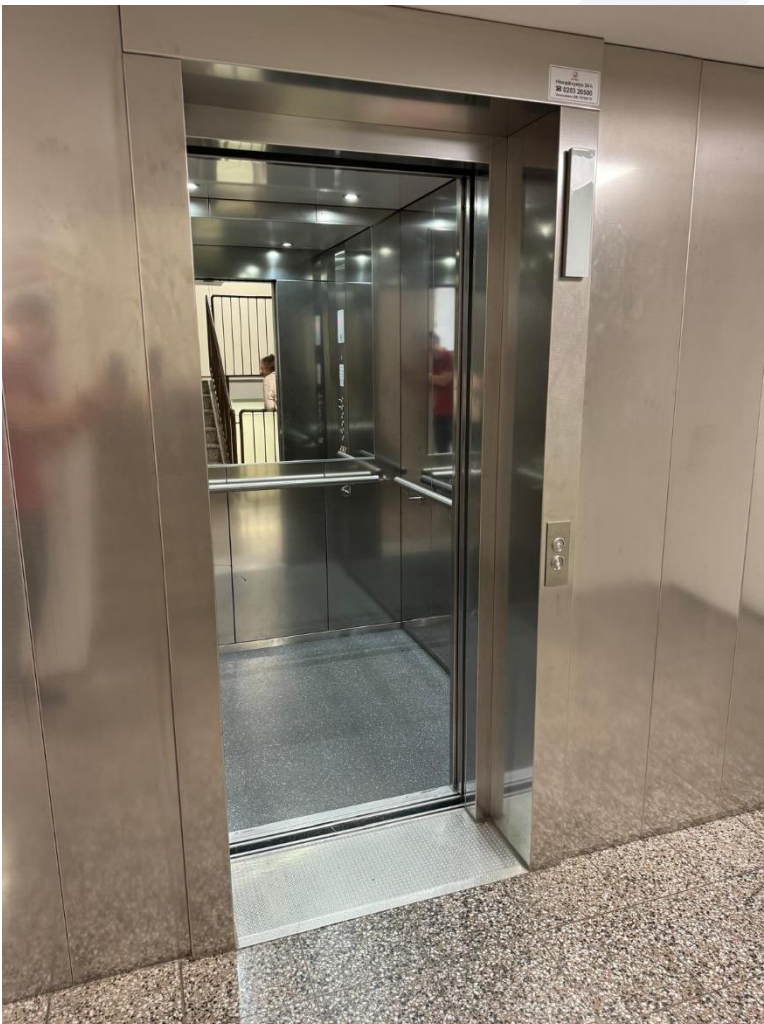
Pääsisäänkäynti sijaitsee pysäköintipaikoilta eteenpäin. Pääsisäänkäynti on lasiovinen ja harmaa reunuksinen. Sisäänkäynti on valaistu. Sisäänkäynnin luona lukee Ajovarma ja se johtaa myös muihin liiketiloihin.

Pääsisäänkäynnillä ovella 2 osainen kynnyks, joista ensimmäinen on 20 mm ja toinen 25mm korkea kynnyks. Oven avautumisaste huomioiden vapaa kulkuleveys on 880 mm kapeimmasta kohtaa lisäksi ovesta on avattavissa toinen osa. Ajovarman toimisto on 4 kerroksessa. Käytävältä on kulku hissiin, jonka ovet aukeavat 800mm. hissin napin vieressä lukee Ajovarma. Käytävältä mennään ovesta, jossa kynnyks 25mm ja oven aukko 820mm. Lisäksi ovesta avautuu 240mm toinen osa.

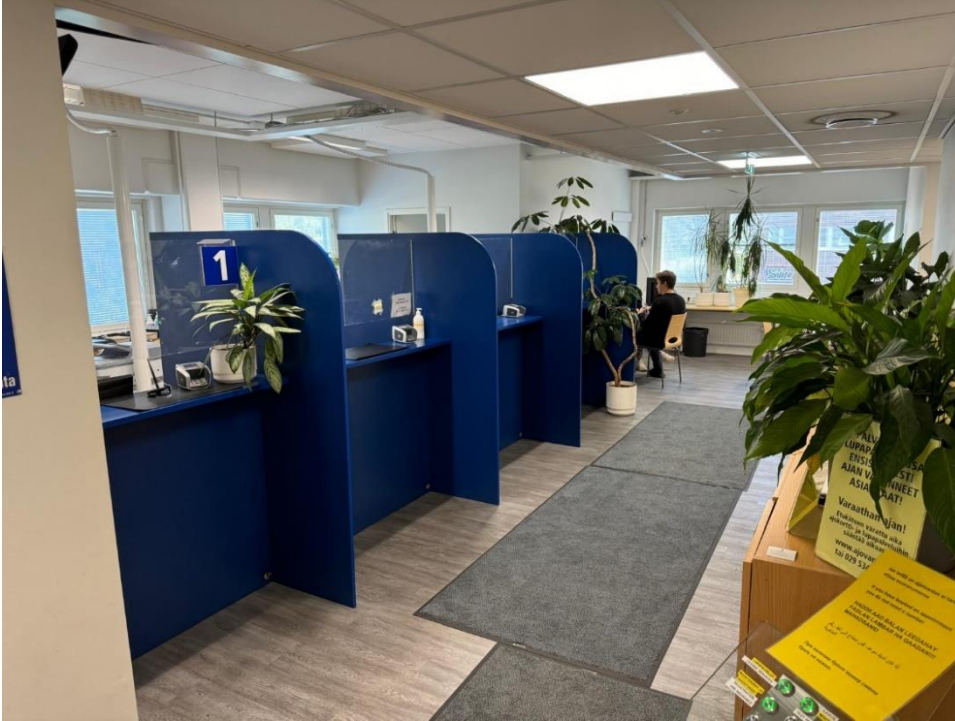
Asiakaspalvelutila

Asiakaspalvelutilan lattia on luistamaton. Asiakas-palvelutiloissa on mattoja, jotka eivät ole liukkaita. Harmaat matot erottuvat vaalealla lattialla.

Asiakastilassa on 13 istumapaikkaa.

Palvelutiskejä on neljä. Palvelutiskit on 1100 mm korkeat ja tiskille on tuotavissa istuin.

Palvelupisteen palvelutiskeillä on muovipleksit. Palvelupisteen valaistus on tasainen ja heijastamaton yleisvalaistus. Palvelutiskein yläpuolella on kohdevalaistus.

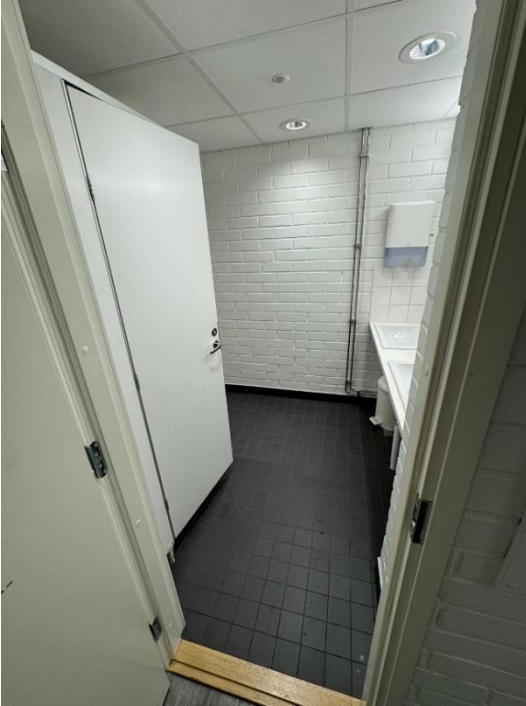
WC-tila

Palvelupisteellä ei ole esteetöntä wc-tilaa. WC -tilaan on käynti asiakastilasta. Oven vapaa kulkuaukko on 690mm, josta wc koppiin ovi 570mm leveä. Wc:n seinät ja ovat vaaleita ja lattia harmaa. Istuimen puolilla ei ole juurikaan vapaata tilaa. Vessassa ei ole hälytysjärjestelmää. Käsisuihkua ei ole. Käsitukia ei ole. Hanat ovat normaalit. Käsipyyheteline on 1500mm korkeudella, vaatekoukkuja ei ole. WC:n valaistus on tasainen.

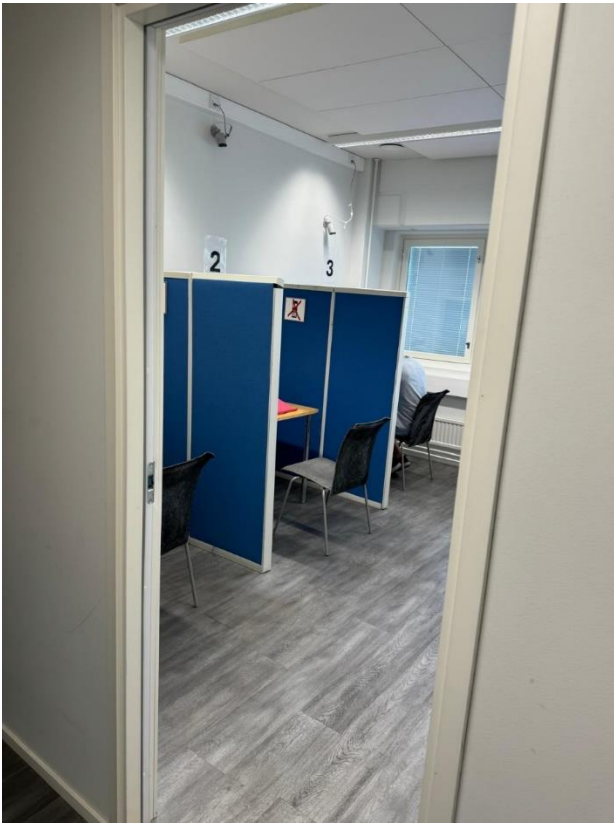
Teoriakoetilaan on käynti asiakastilasta.

Teoriakoetilan ovien aukko on 780mm leveä. Oviaukossa on kynnyks 20mm. Palvelupisteen valaistus on tasainen ja heijastamaton yleisvalaistus.
