## Ajovarma Ivalo 056946 esteettömyyskuvaus

Esteettömyyskuvaus päivitetty 20.9.2024

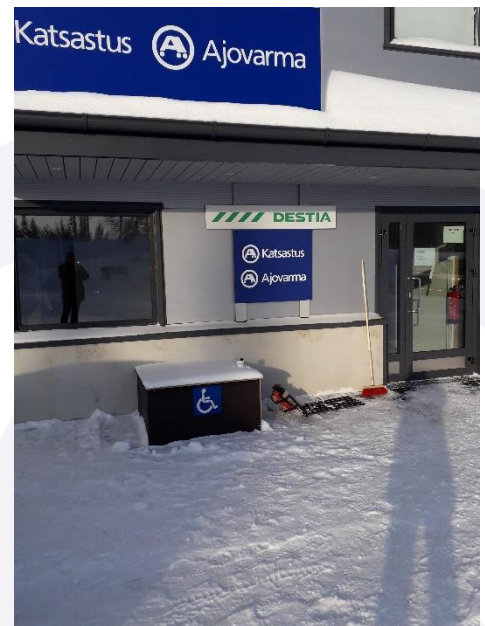
Pihalla hyvin tilaa pysäköintiin. Koko piha on asfaltilla. Kulkureitti pääovelle tasainen. Esteetön pysäköintipaikka merkitty Inva- pysäköintimerkillä. Pysäköintipaikasta on sisäänkäynnille n 10m. Opasteet Ajovarmalle on E75 tien varrella.

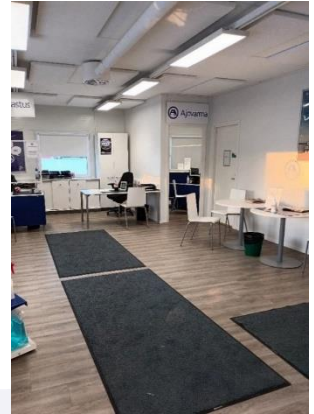
Asiakaspalvelutilan lattia on luistamaton. Itse asioimistila palvelulle on rauhallinen erillinen huone. Palvelutilassa on tuoli asiakasta varten. Asiakaspalvelutilassa on muutama tuoli ja pöytä kaavakkeiden täyttämistä varten.

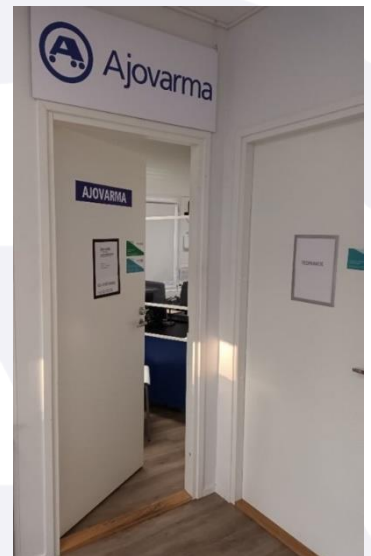
Lupapalveluja varten on oma rauhallinen tila

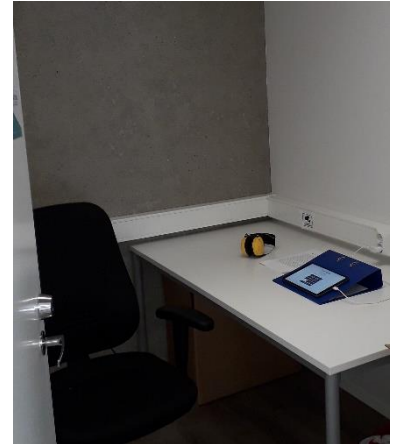
Teoriakoetilan on käynti asiakastilasta. Teoriakokeet tehdään erillisessä huoneessa – oviaukon leveys 800 mm. Tilaan saattaa kantautua ääniä toimistosta. Teoriakokeen tekijällä mahdollisuus käyttää kuulosuojaimia.
